## Dworzec kolejowy w Bydgoszczy

Przykład na to, jak powinna wyglądać udana renowacja historycznego obiektu

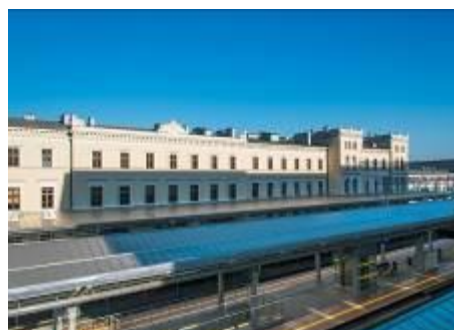
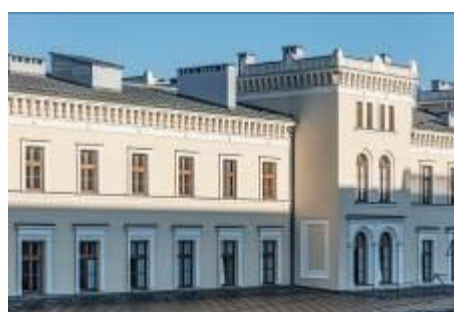
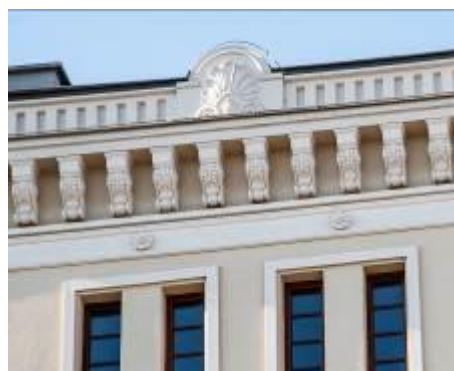
Dworzec wyspowy Bydgoszcz Główna – zwycięzca konkursu „Fasada Roku 2017” w kategorii „budynek historyczny po renowacji”  
Fot. Baumit

Kluczową dla przywrócenia dworcowi wyglądu z końca XIX wieku okazała się rekonstrukcja wież, które w latach 60. ubiegłego wieku zostały w nieprzemyślny sposób przebudowane. Budynek zyskał również dzięki starannemu odtworzeniu sztukaterii (zwłaszcza attyki oraz licznych konsol pod gzymsami), przywróceniu oryginalnego kształtu otworów okiennych i nowemu dachowi o lekkim spadku, co nadało bryle budynku lekkości.

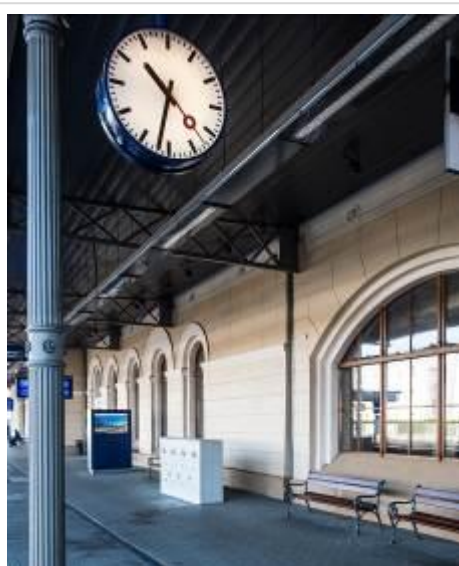
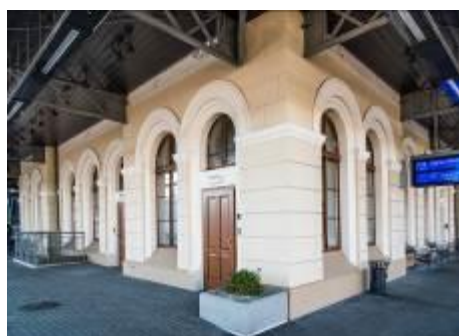
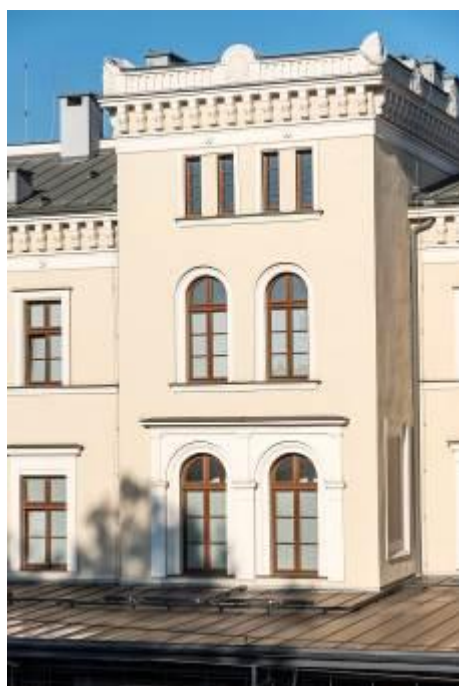
Dworzec wyspowy Bydgoszcz Główna – zwycięzca konkursu „Fasada Roku 2017” w kategorii „budynek historyczny po renowacji”  
Fot. Baumit
